La Galerie IV Du Kleinkopf

- Lieux - Alsace, Vosges -

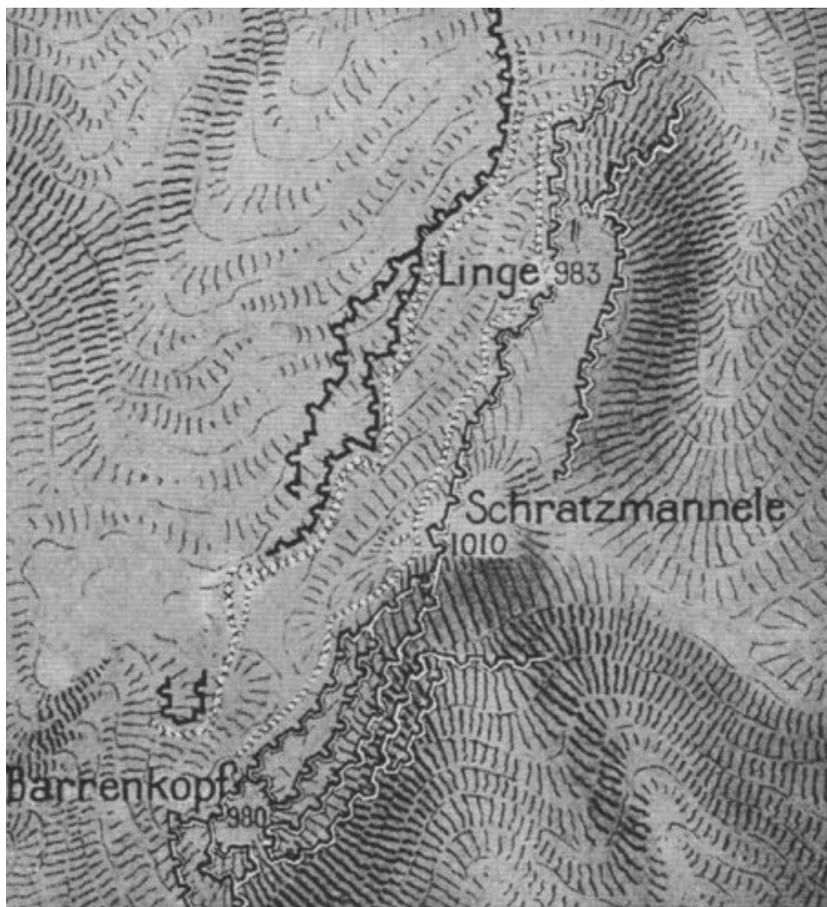
Lignes franco-allemandes dans le massif du Linge pendant la période de stabilisation (1915-1918). Les Allemands sont parvenus à s'accrocher aux sommets et les lignes françaises s'établissent au contact.

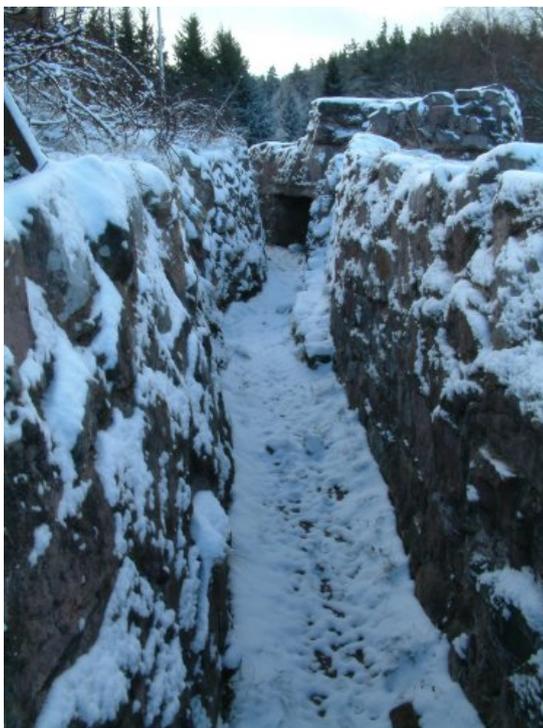
Réseau de tranchée de première ligne allemande. Les tranchées de ce secteur ont été creusées à même le grès et souvent maçonnées.

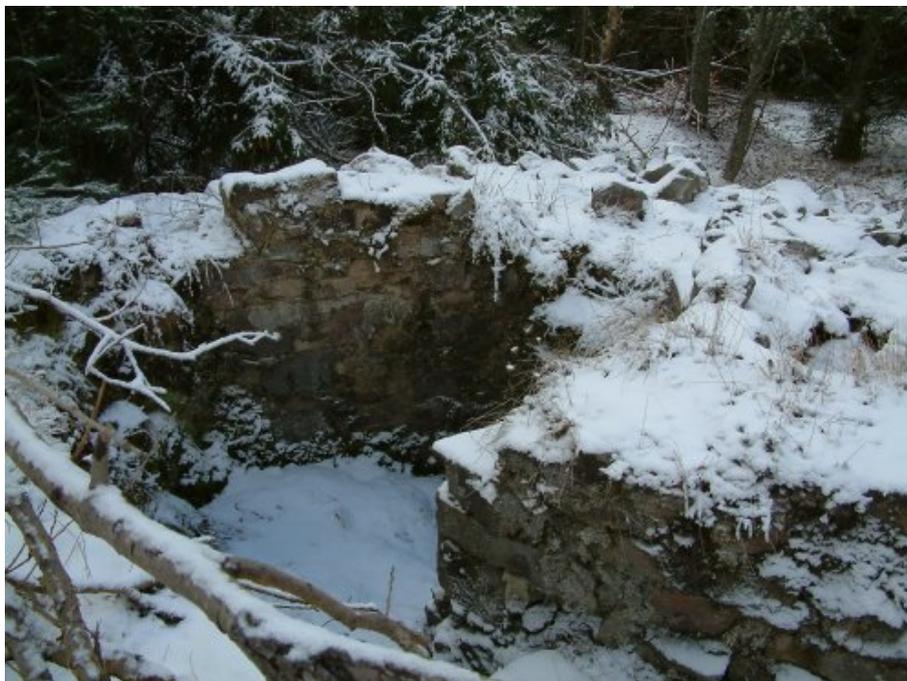
Poste d'observation au sommet du Kleinkopf ; Le poste possède des créneaux, telle une citadelle médiévale.

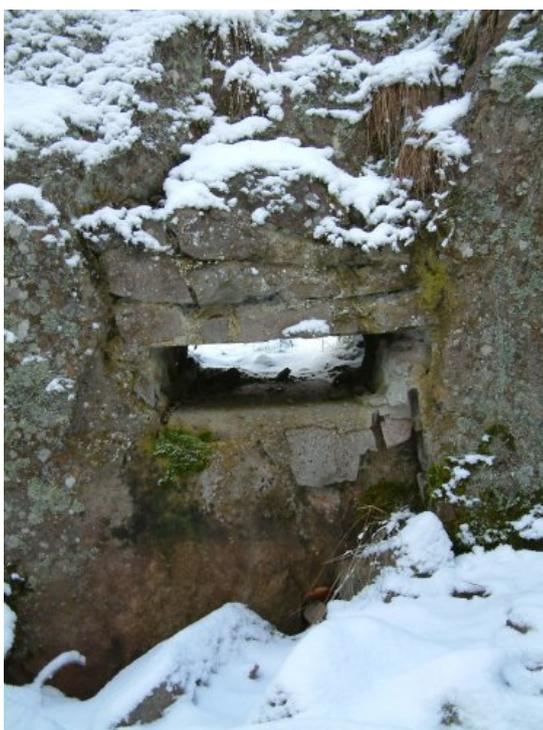
Meurtrière creusée dans le roc au sommet du Kleinkopf

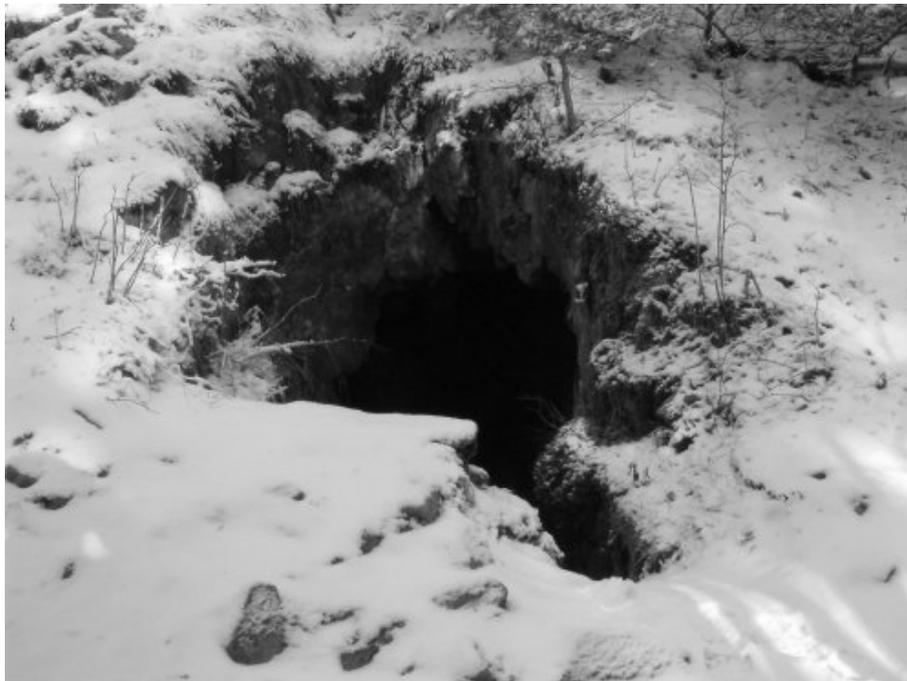
L'accès se fait facilement en descendant d'un muret de grès ; deux mètres sont parcourus à l'air libre puis la partie souterraine commence.

Entrée A, située proche de l'abri.

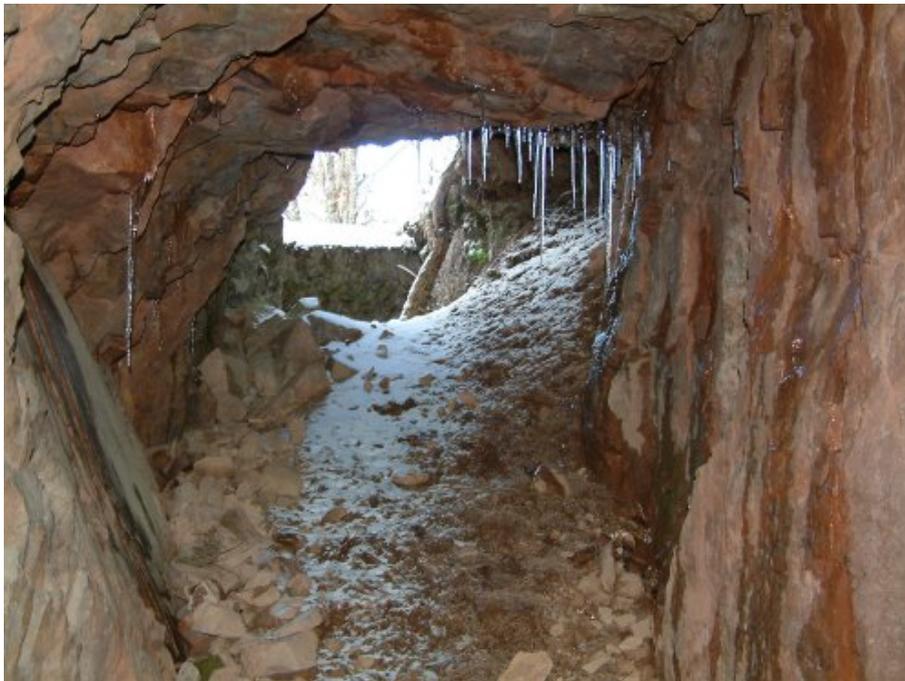
Quelques pas après la chicane, une troisième galerie, elle aussi plein ouest, s'ouvre sur un deuxième poste d'observation, là encore protégé par un muret de béton.

Deuxième poste d'observation ; on aperçoit à l'extrémité le muret de béton protégeant les guetteurs.

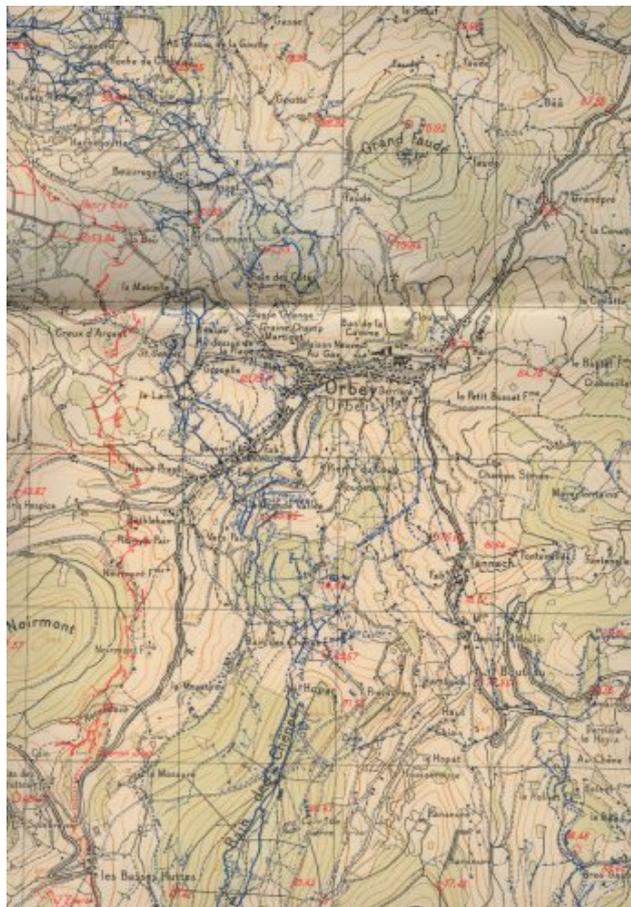
Carte de tranchée au nord du Linge. Comme souvent en Alsace et dans les Vosges, les premières lignes sont éloignées et ne viennent en contact qu'à de rares occasions, comme dans le secteur qui nous intéresse.

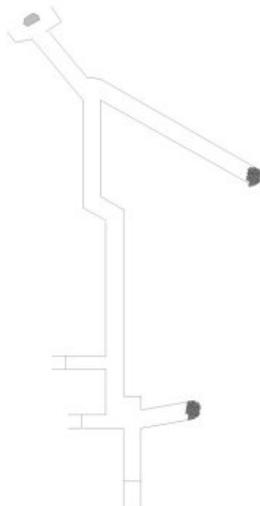
Commune d'Orbey 68.370	Observatoire allemand n°IV du kleinkopf	
	topographie terrain	
	Jean-François Weiss	
	date topographie 29-12-2003	nom du fichier Linge-galerie_04
	version v01.01	saisie informatique Jean-François Weiss

Plan schématique de l'observatoire. L'entrée la plus praticable est celle du sud.
