Un souterrain à proximité du fort de la Malmaison

- Lieux - Chemin des dames -

Une cavité à proximité du fort de la Malmaison qui soulève bien des questions ...

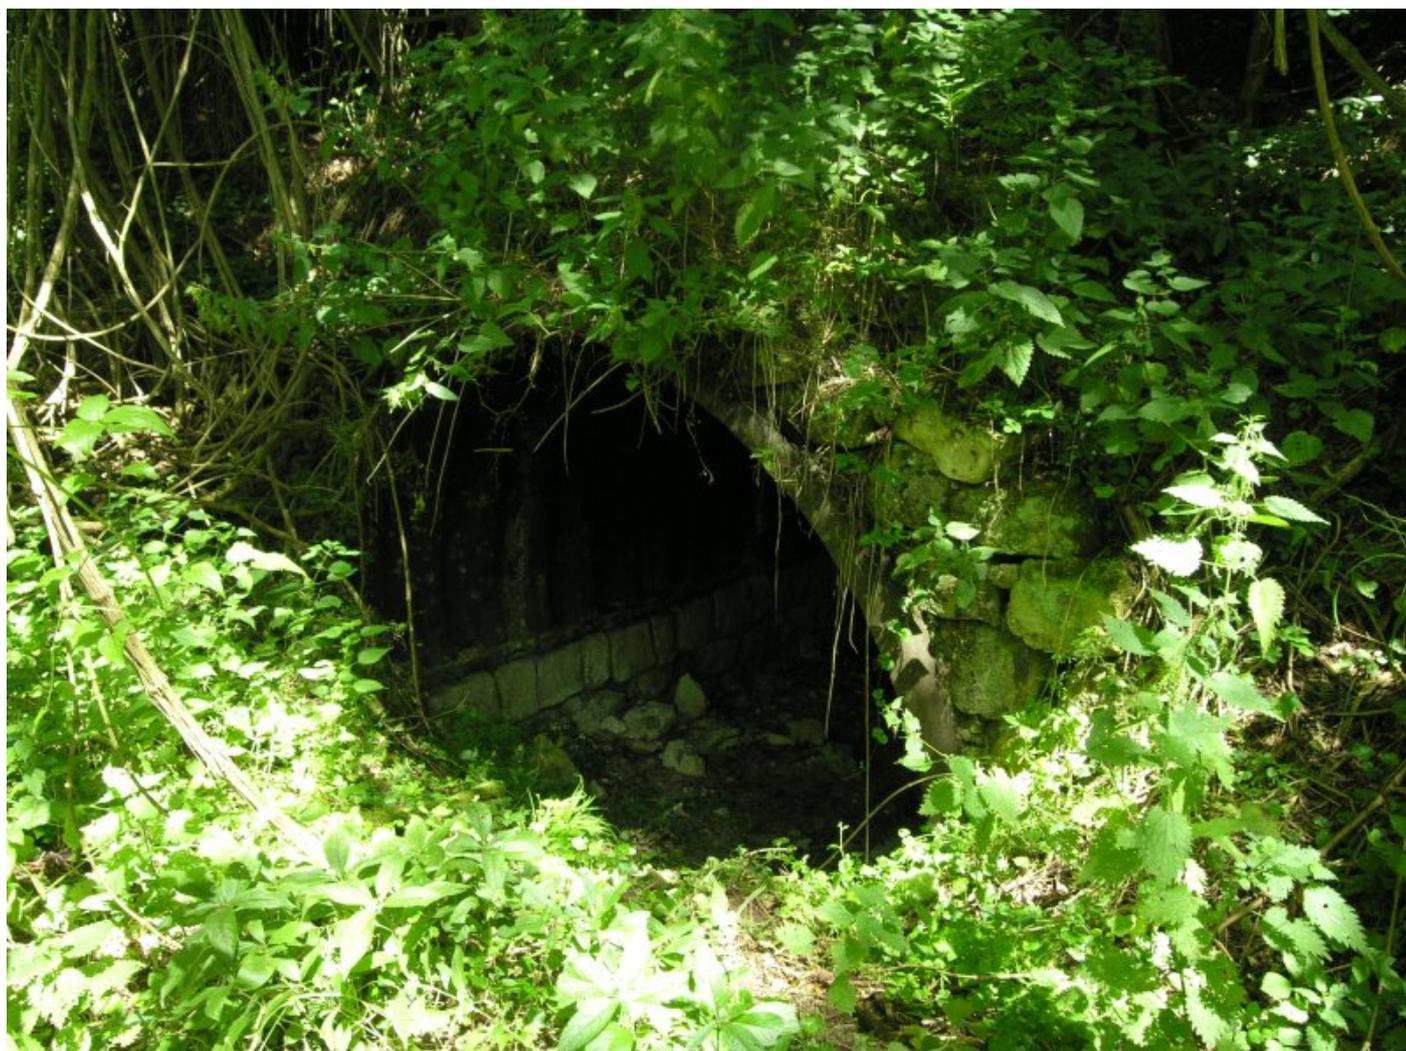
Le cavage dans la végétation

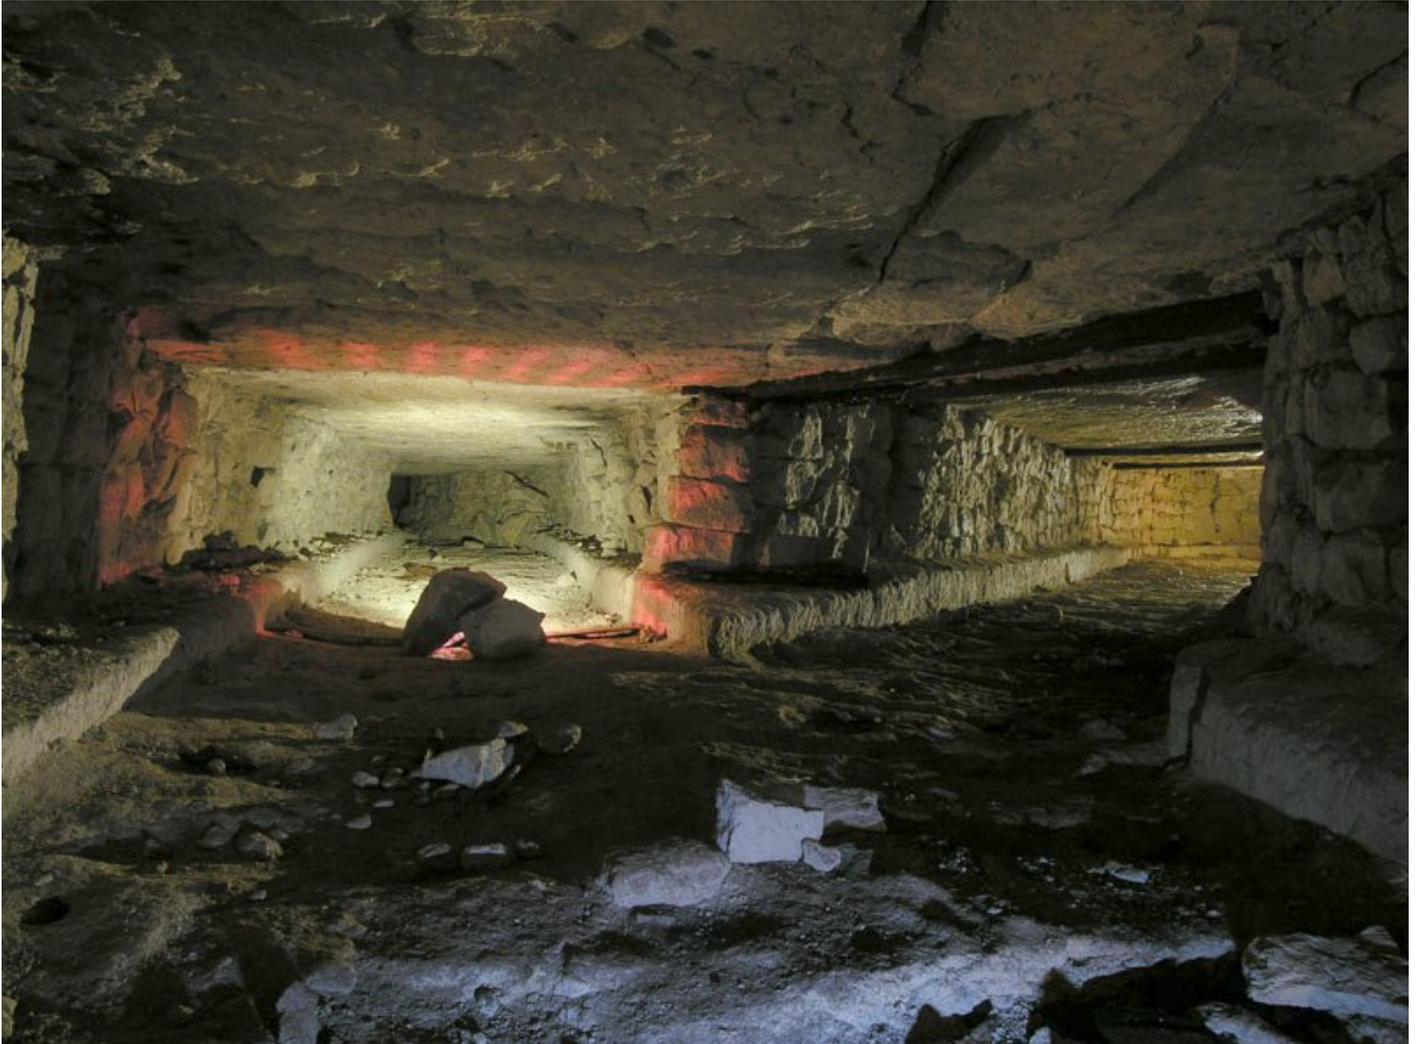
Bifurcation de la galerie principale

Les traces des traverses sont visibles au sol.

Autre détail frappant : Au sol de la galerie principale subsiste les empreintes de traverses. L'endroit était donc équipé d'une voie étroite. La présence de cette voie étroite surprenante dans le cadre de l'exploitation de la carrière, compte-tenu de la taille modeste du site.

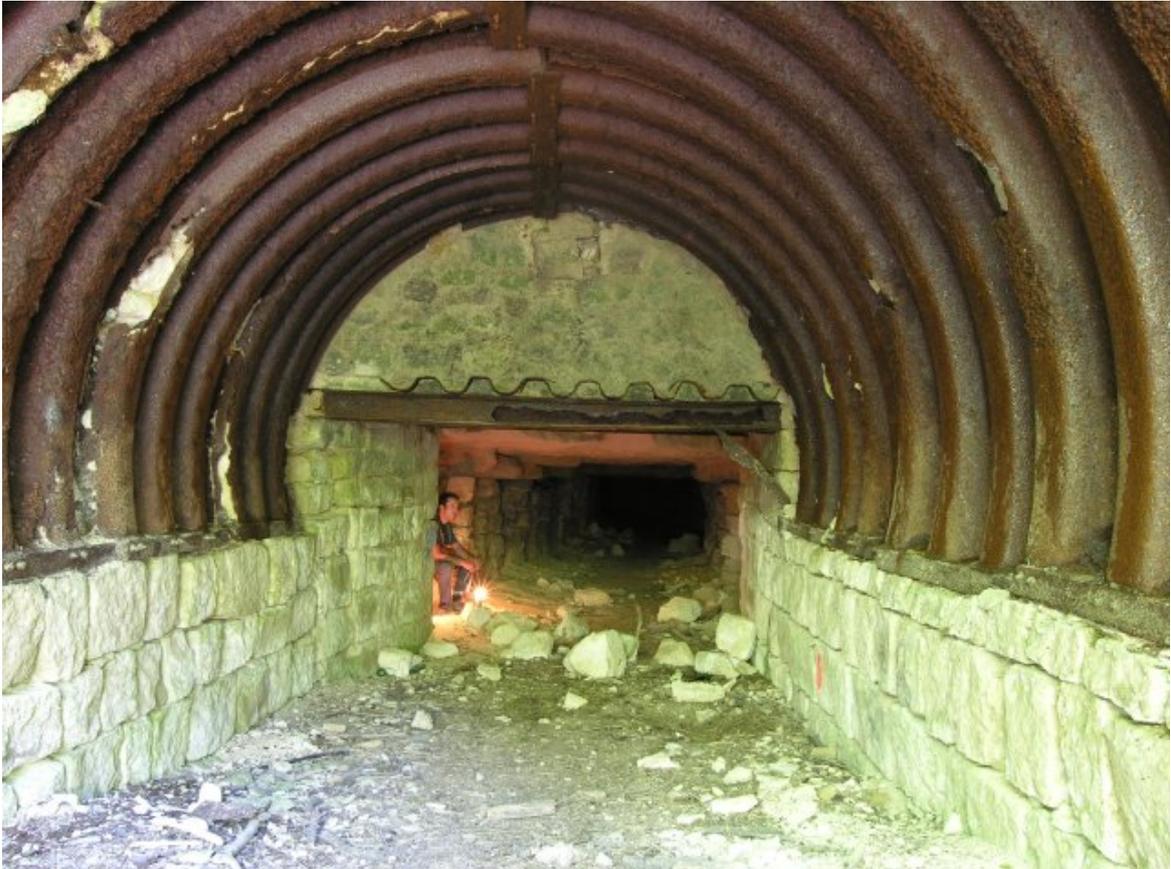
Entrée du tunnel

Détail intéressant : L'entrée de la cavité a été ré-aménagée à l'aide de tôles ondulées circulaires. Ces tôles sont retrouvées dans d'autres aménagements français et dans certains abris allemands de la grande guerre. Mais ce n'est certainement pas un indice suffisant pour affirmer que cet endroit a joué un rôle durant la première guerre. Qui plus est, la situation de l'entrée la rendait particulièrement vulnérable aux coups directs de l'artillerie française, ceci étant d'autant plus risqué qu'il n'existe aucune autre sortie. On peut aussi s'interroger sur le fait que malgré le faible recouvrement (maximum 5 mètres), les galeries n'ont pas particulièrement été malmenées par les furieux bombardements qui ont eu lieu dans le secteur. Certaines carrières voisines, pourtant bien plus profondes, ont été bien plus abimées que celle-ci (on songera notamment à la carrière voisine de Montparnasse, dont des quartiers entiers se sont écroulés suite au pilonnage de l'artillerie lourde longue portée française).

Une chose est sûre, les galeries et surtout l'entrée s'éboulent inexorablement. Déjà de gros blocs, tombés au début de cette année obstruent partiellement le cavage. Dans quelques années cette carrière sera certainement inaccessible, emportant avec elle ses mystères...

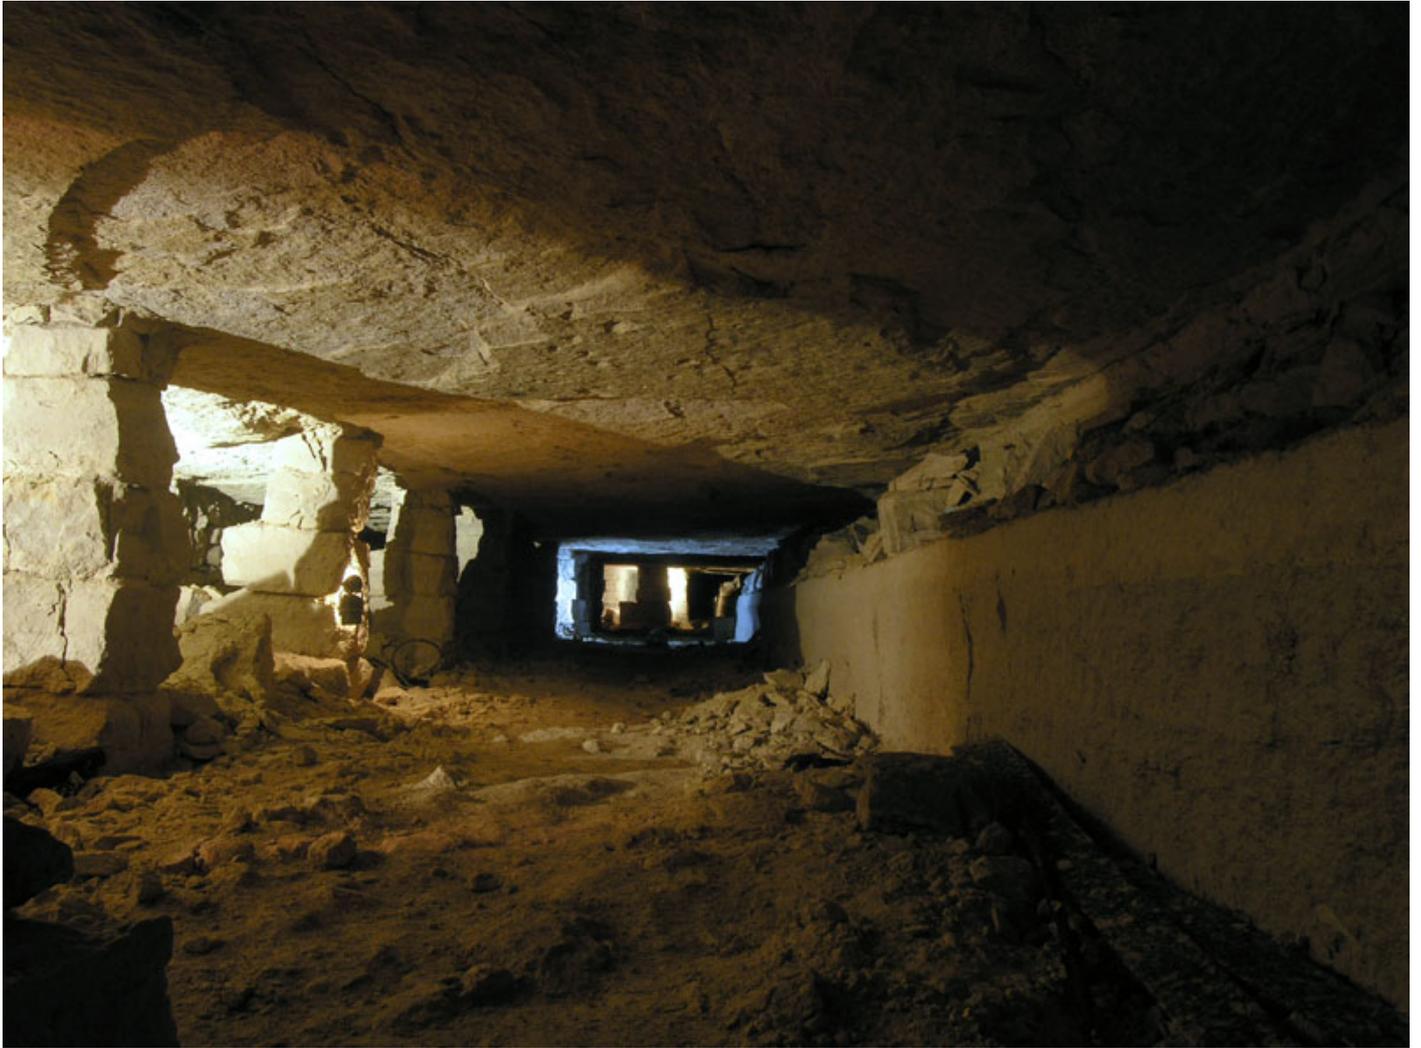
L'origine anthropique de la cavité ne fait aucun doute, les traces de pic sont partout visibles ; Il s'agit donc très certainement à l'origine, d'une carrière de pierre à bâtir.

— Les galeries sont bordées par des hagues en pierre sèche, ce qui laisserait penser à une carrière exploitée par la méthode des hagues et bourrages. Cette technique d'exploitation est surprenante pour le secteur : les carrières ayant majoritairement été exploitées par la technique des piliers tournés.

— Le banc de pierre a été travaillé sur une hauteur qui dépasse rarement 1,60 à 1,70 mètres, il s'agit certainement d'un corolaire avec le point précédent.

Galerie large et front de taille

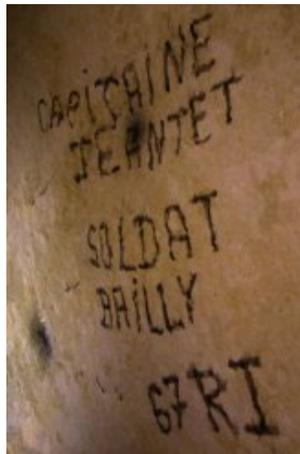
Ph. JFW.

Enfin, les inscriptions retrouvées sont rares. En particulier, une seule trace "militaire" a été retrouvée au ciel de la carrière : "CAPITAINE JEANTET SOLDAT BAILLY 67 RI". Cette inscription au noir de fumée laisse perplexe ; en effet, si ce régiment a bien été mobilisé en 1917 dans le secteur du Chemin des Dames, il l'a été plus à l'est. A moins

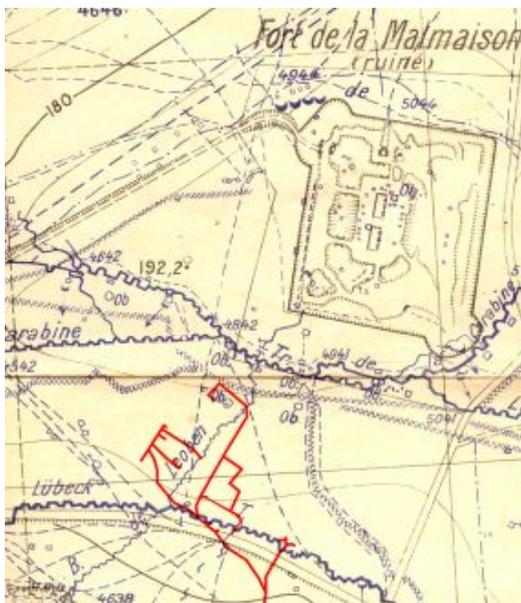
Il fallait lever le doute d'une possible communication entre le fort de Malmaison et cette carrière en réalisant une topographie sommaire des lieux. La superposition du relevé topographique avec un plan des tranchées retire tout espoir d'une possible communication entre ces deux ouvrages. En effet, si les galeries principales filent globalement vers le nord-est sous les lignes allemandes ; l'exploitation s'arrête plusieurs centaines de mètres avant l'ouvrage défensif ...

Report des galeries sur un plan des tranchées.

En rouge les galeries au nord de la cavité.
